SPERIMENTAZIONE WET OFF PLUS **Sporting Club** **"GLI AMICI"**

Sperimentazione di un dispositivo WET OFF PLUS **presso Sporting Club "GLI AMICI",** **sito nel Comune di Roasio (Vc), in Loc. Cascina Ernia 8**

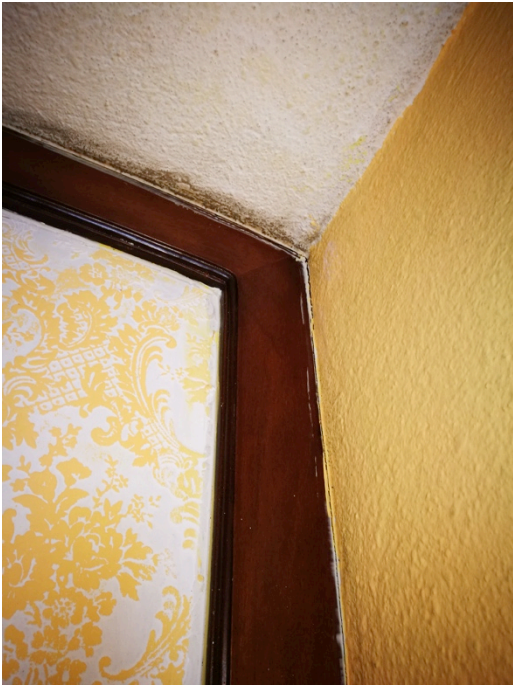
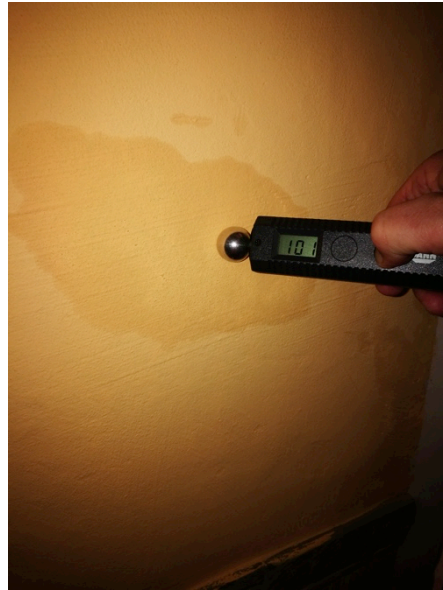
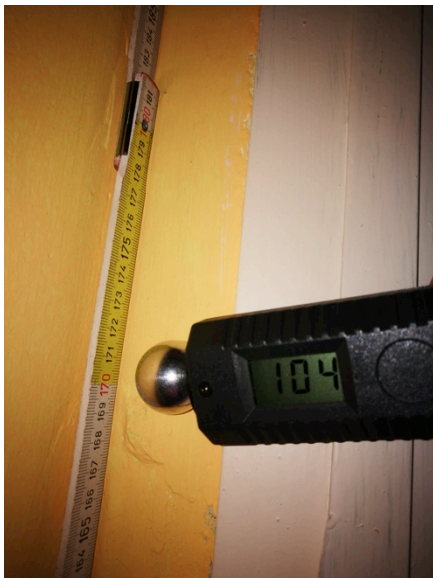
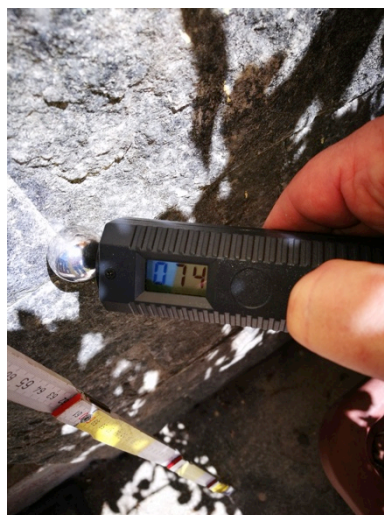
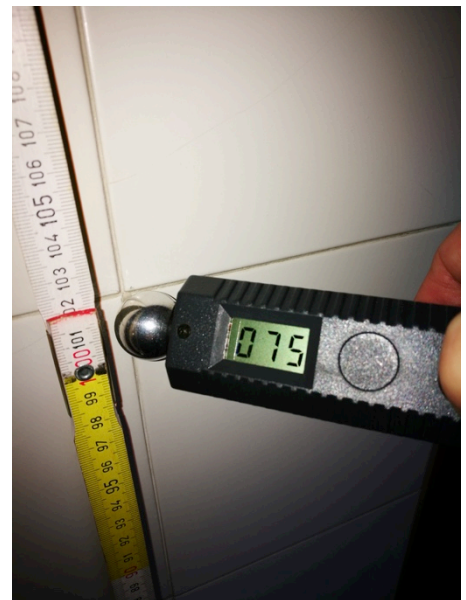
Alcune fotografie delle misurazioni iniziali

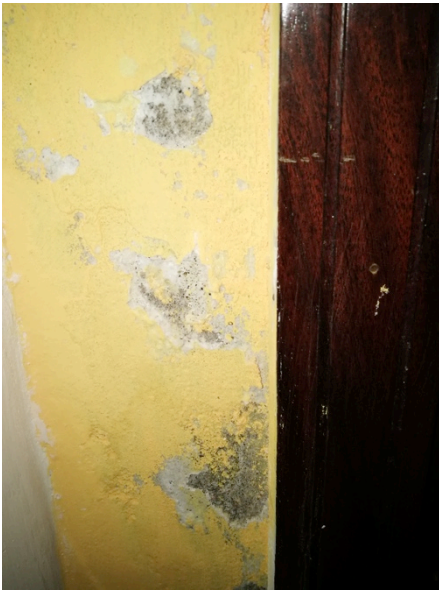
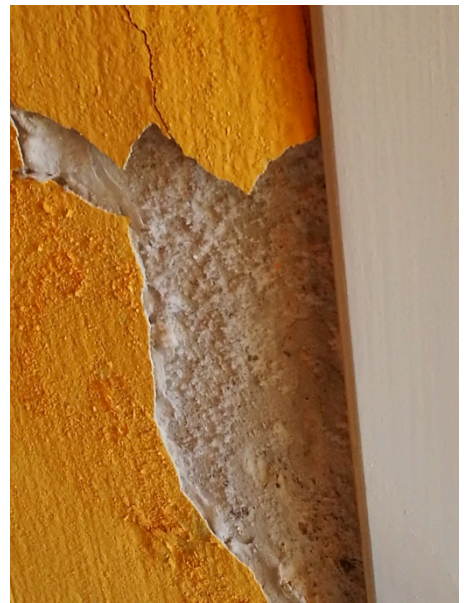
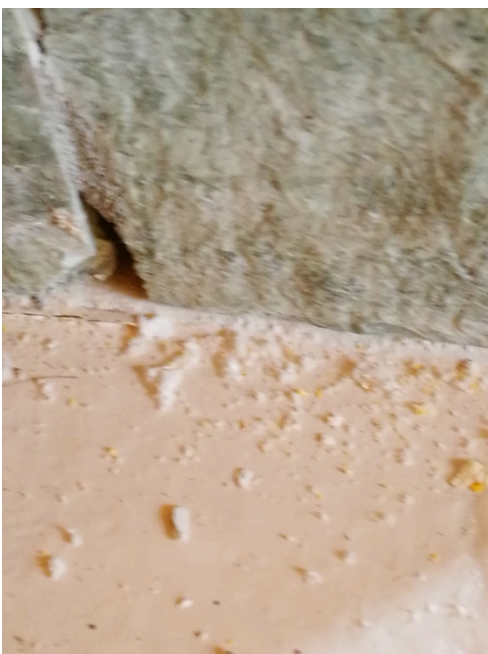
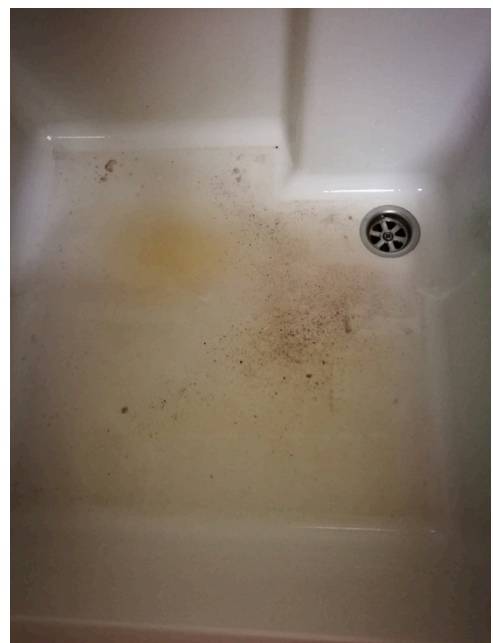
L'odore di chiuso e muffa è completamente sparito e l'affiorare di efflorescenze di sali (vedi foto) indica la diminuzione di presenza di acqua all'interno dei muri stessi. Del poco calcare non c'è più traccia, mentre la ruggine continua a staccarsi dalle tubazioni migliorandone la portata e l'efficienza.

Alcune fotografie della situazione attuale: efflorescenze di sali e distacco dei vecchi intonaci compromessi dall'umidità che indicano l'azione del processo di deumidificazione e il distacco della ruggine che indica la trasformazione degli ossidi metallici.
